### Intra-operative radiological diagnosis of a tip roll-over electrode array displacement using fluoroscopy, when electrophysiological testing is normal: the importance of both techniques in cochlear implant surgery<sup>☆</sup>

Octavio Garaycochea , Raquel Manrique-Huarte e Manuel Manrique \*

Universidad de Navarra, Clínica Universidad de Navarra, Departamento de Otorrinolaringología, Pamplona, Espanha

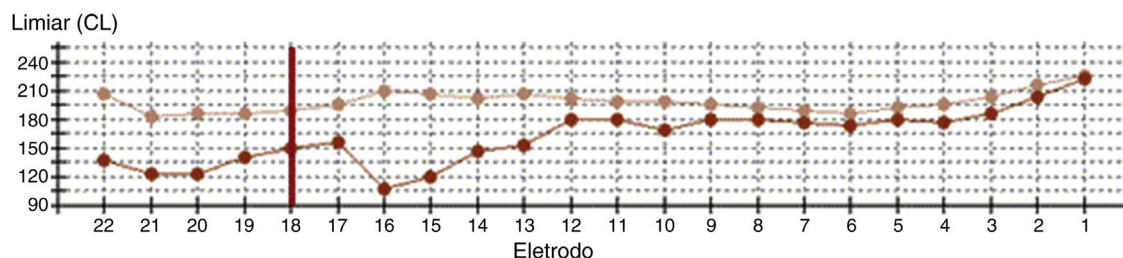
**Figura 1** Telemetria de resposta neural intraoperatória: a primeira medida (ponta) é representada pela linha bege e a segunda medida (reinscrição) por uma linha laranja. A linha vermelha vertical marca o limite distal da ponta caracol (e18-e22).

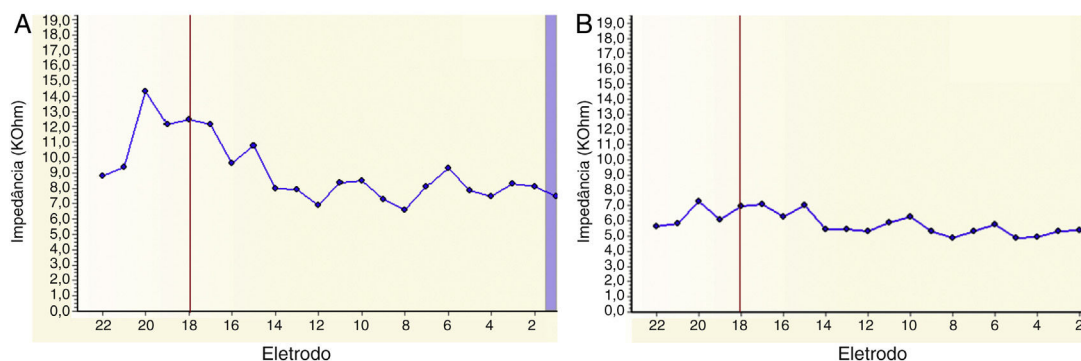
**Figura 2** Impedância intraoperatória. (A) primeira medida (ponta caracol); (B) segunda medida (reinscrição). A linha vermelha vertical marca o limite distal da ponta caracol (e18-e22).

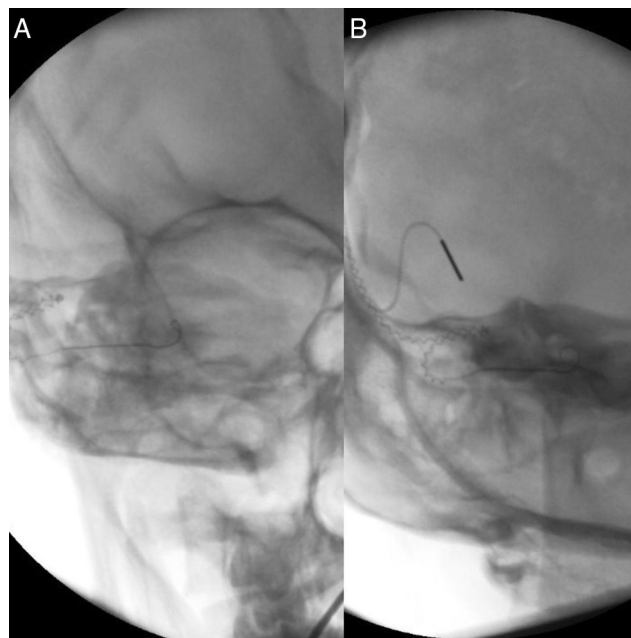
**Figura 3** (A) fluoroscopia após primeira inserção (ponta caracol); (B) fluoroscopia após segunda inserção (colocação correta).

como o aumento da força usada pelo cirurgião ou a possibilidade de obstrução à inserção. Em nosso caso, achamos que a causa foi a inserção inadequada desse novo eletrodo. Esse conjunto de eletrodos em particular é colocado dentro de um lacre, depois é manipulado pela "bainha de avanço" e então o eletrodo é inserido na cóclea, curvado desde o início. Felizmente, o desenho desse dispositivo nos permitiu reuso e recolocação com melhores níveis de impedância e limiares de TRN. No entanto, a reinserção é sempre mais traumática para as estruturas intracocleares.
