## RELATO DE CASO

### Magnet dislocation during 3 T magnetic resonance imaging in a pediatric case with cochlear implant<sup>☆</sup>

### Deslocamento do ímã durante realização de imagem de ressonância magnética em 3 Tesla em um caso pediátrico com implante coclear

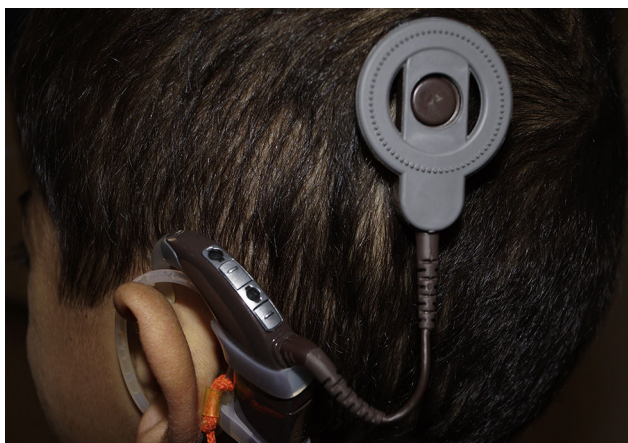
**Figura 1** Após inversão do ímã externo, a parte externa parece segurar a parte interna.

O exame físico revelou edema na área onde se estimava que o ímã estivesse. O ímã se encontrava virado de cabeça para baixo, a parte externa estava revertida (a parte interna voltada para fora) e ainda atraía para a parte interna (fig. 1). Depois de inverter o ímã externo, ele foi conectado à parte interna. Nesse caso, verificou-se que a estimulação tinha sido restaurada. O paciente foi examinado radiograficamente e uma mudança mínima foi observada na posição do ímã (fig. 2). Considerando o estágio da doença do paciente, uma RM foi planejada após a remoção do ímã.

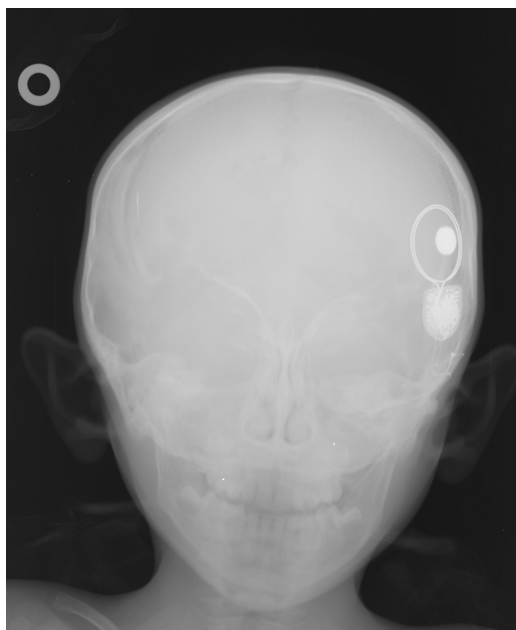
**Figura 2** Radiografia pré-operatória do paciente.

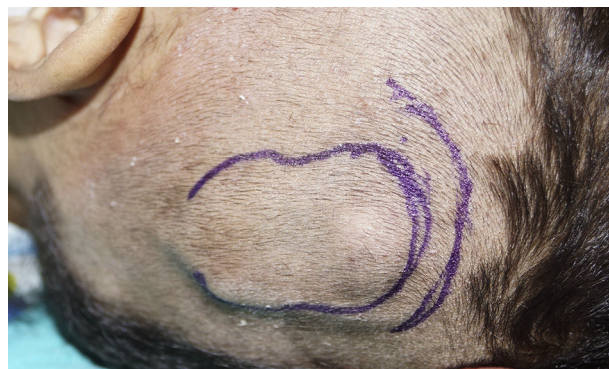
**Figura 3** Marcação dos limites da parte interna para planejamento da incisão na pele.

O procedimento foi feito sob sedação e analgesia, uma vez que a incisão na pele não passaria pela área de contato com a pele das partes externa e interna do aparelho (fig. 3). Após incisão na pele, no tecido subcutâneo e na camada periosteal, a parte interna do ímã foi alcançada (fig. 4).

mais importantes encontradas na cirurgia de revisão do ímã. A incisão não deve passar sobre a parte interna, a fim de reduzir os problemas de pele.<sup>10</sup> No presente caso, a incisão da pele foi feita de modo que não passasse pela área de contato com a pele dos componentes externos e internos do dispositivo, a fim de reduzir as complicações da ferida. O pós-operatório transcorreu sem complicações nesse sentido.

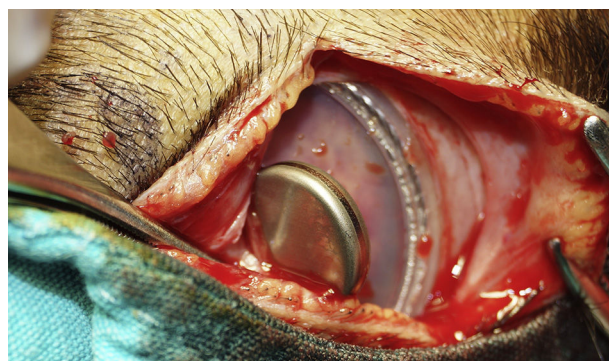
O ímã tinha sido virado de cabeça para baixo e se encontrava distante seu leito superiormente. Ele foi removido e a incisão, fechada. Para evitar hematoma, uma bandagem de compressão foi aplicada e, em seguida, nova RM foi feita em 1,5 Tesla. A RM mostrou que o tumor havia infiltrado o ápice petroso bilateralmente, o clivo, o seio cavernoso e a fossa anterior do crânio. Além disso, havia destruído os seios frontais, estendia-se para a região calvária frontoparietal. O tumor mostrou captação de contraste heterogênea difusa após a administração do meio de contraste intravenoso. Áreas isointensas em imagens em T1 e as áreas hipointensas heterogêneas em imagem em T2 foram observadas (fig. 5). O procedimento de RM foi concluído sem problemas. O paciente recebeu recomendação de colocação de novo ímã para uso do implante, mas os pais recusaram a intervenção cirúrgica, pois o paciente apresentava estado geral precário. Eles afirmaram que decidiram sobre a intervenção após a conclusão do tratamento. Atualmente, o paciente permanece em quimioterapia para o tratamento do tumor.

**Figura 4** Vista da parte interna e ímã interno invertido.

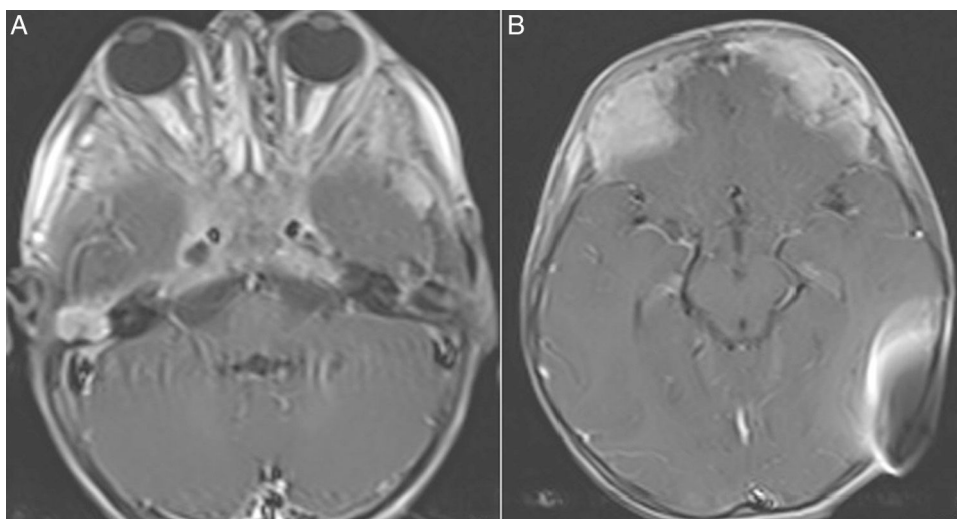
**Figura 5** Lesões que mostram realce por contraste na mastoide direita, base do crânio e fossa anterior com artefatos criados pelo restante da parte interna após administração de meio de contraste intravenoso.
